Toepassing dakproducten in gevel

In de serie 'De Pineut' behandelt Leen Iseger van IKOBBKB praktijkvoorbeelden van projecten waarbij zaken flink mis zijn gegaan, in de hoop dat dit soort fouten in de toekomst niet meer voor zal komen.

Leen A. Iseger
projectleider IKOBBKB

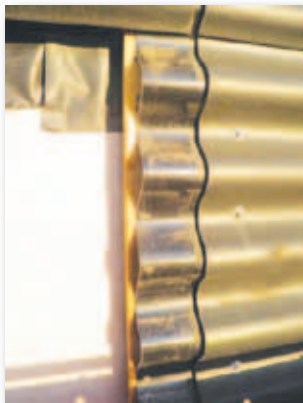
Geprofileerde vezelcement golfplaten zijn horizontaal bevestigd op verticaal aangebrachte houten regels. De horizontale ontmoeting van de golfplaten is afgedicht middels een polyester profielstrook met vrijwel gelijke profilering. Door

regenval in combinatie met wind kan hemelwater eenvoudig achter de bekleding van de golfplaten dringen aangezien geen regenwerende voorziening in het profiel is opgenomen.

1. Naadafdichting middels polyester profiel.

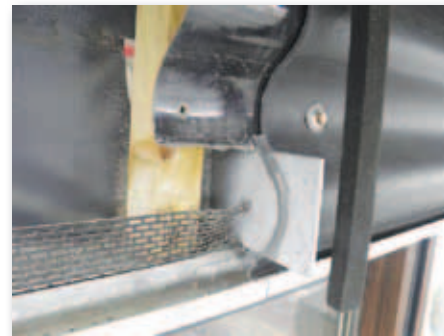
2. Afgebroken profiel met kit naad tegen stalen flens tegenstrooms afgewerkt.

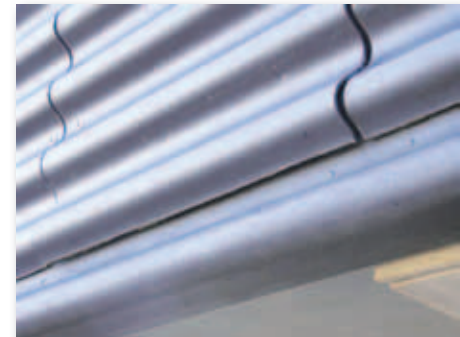
3. Wisselende breedte van naad.>

In de hoogterichting zijn de golfplaten aangepast. Uitvoering hiervan is op een aantal plaatsen op onzorgvuldige wijze uitgevoerd, waardoor grote naden tussen de golfplaten en de aansluitende hulpstukken (S-windveren) ontstaan.

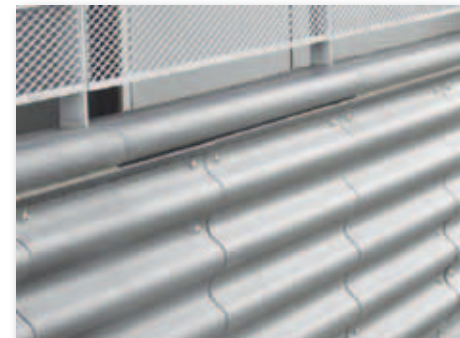
4. Kitafdichting bij tegen-stroomse afdichting verdwenen.>

Ter plaatse van de boven-aansluiting zijn de windveerstukken tegenstrooms verwerkt en middels kit afgedicht. De kitverbinding is op een groot aantal plaatsen gescheurd als gevolg van werking van de vezelcement onderdelen door temperatuurwisselingen.

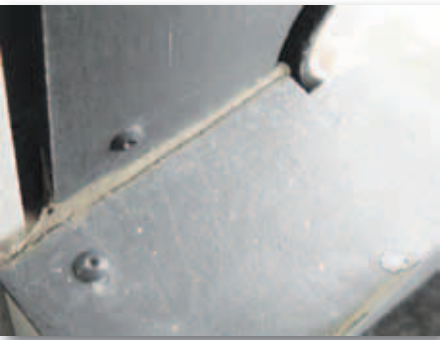
5. Kit afdichting gescheurd.

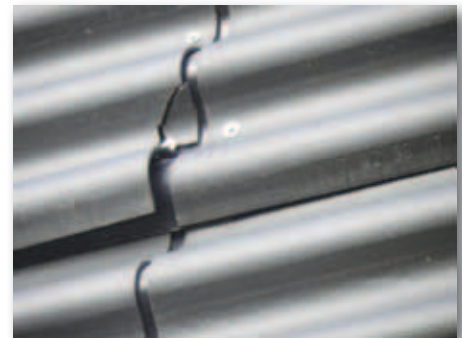
13. Plaat onder spanning met afgebroken scherf.

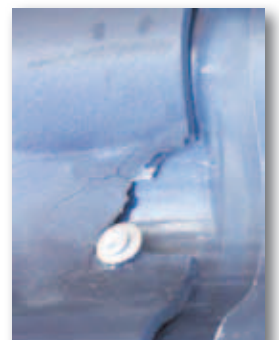
15. Vervolgens springt de scherf eraf. >

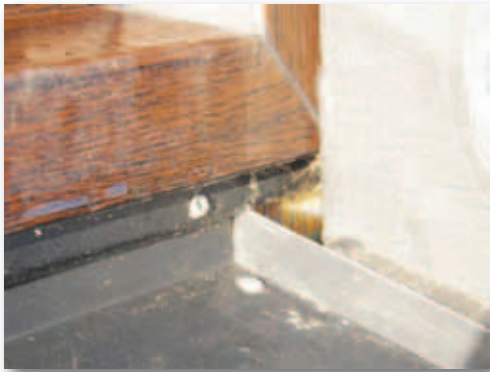
Openingen t.b.v. daglicht doorbrekingen zijn aan de onderzijde afgewerkt met waterslagen. De zijaansluiting tegen de B-onderstukken is geenszins regendicht. Van buitenaf is de folie van de achterconstructie zichtbaar. Regen en (UV) zonlicht kunnen derhalve de dezelfde weg volgen.

16. Aansluiting venster- waterslag en B-onderstuk met wat kit en aanzienlijk 'gat'.

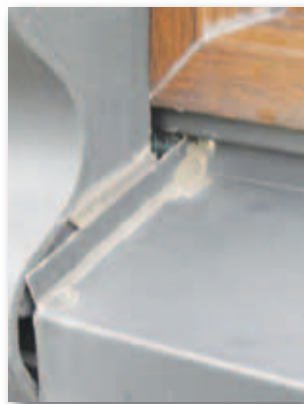
17. Waterslag onder venster slechts deels afgedicht. >

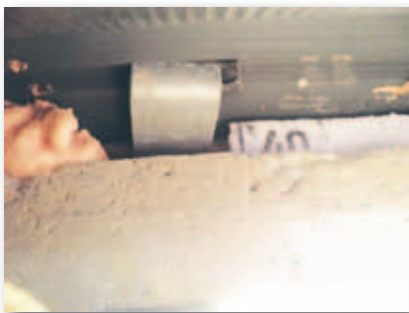
Naar aanleiding van klachten van tocht zijn enkele delen van de achterconstructie losgehaald. Hieruit bleek dat de PUR afdichting onder het kozijn deels ontbrak, waardoor tocht in de woning een logisch gevolg is.

< 18. Afdichting van PUR tussen vloer en kozijn ontbreekt; tocht is een logisch gevolg.
