# Zink met gaten - en d

In de serie 'De Pineut' behandelt Leen Iseger van IKOBKKB praktijkvoorbeelden van projecten waarbij zaken flink mis zijn gegaan, in de hoop dat dit soort fouten in de toekomst niet meer voor zal komen.

*Leen A. Iseger, projectleider IKOBKKB*

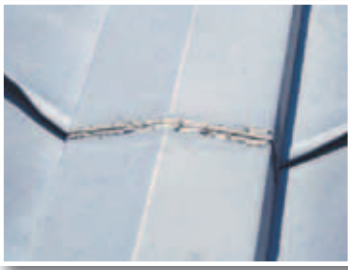
12. Hoekkeperafdekkappen zijn tegenstrooms gesoldeerd / toegepast. Toegepaste soldeerverbindingen zijn kwalitatief ondermaats, veel verbindingen zijn door gebrek aan bewegingsruimte losgeraakt waardoor regenwater eenvoudig in de uitgevoerde verbinding kan binnen dringen.

◀ Tegenstrooms en slecht van kwaliteit gesoldeerd.

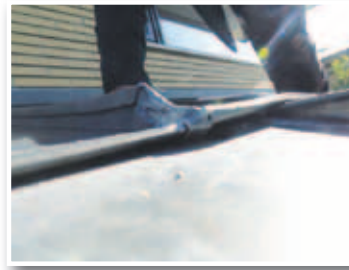
◀ Fels gesoldeerd?? boven zalinggoot

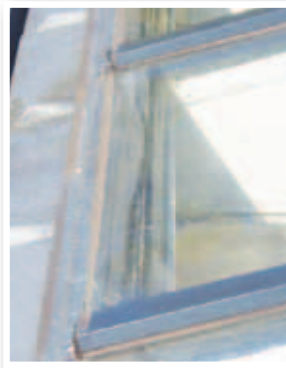
13. De lichtstraat op de achterzijde van de woning (overkapping) is kwalitatief onvoldoende uitgevoerd. Middels diverse soorten kit en afdichtingstape zijn verwoede pogingen ondernomen de waterdichtheid afdoende te bewerkstelligen. Afdichtingsstroken onder de ruiten 'golven' van links naar rechts.

Afdichting "golff" onder ruit. >

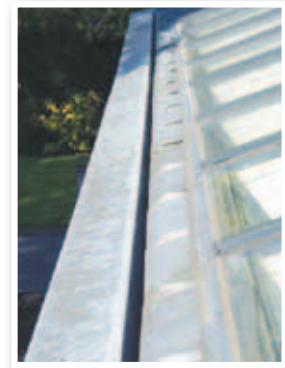
15. De keuze om strookjes felsbaan van ca. 150 – 200 mm lengte onder de lichtstraat toe te passen geeft veel mogelijke lekkagepunten. Mede aangezien de onderste 50 mm aangepast dient te worden t.b.v. aanhaking terwijl de bovenste 100 mm gedeformeerd moet worden tot een vrijwel vlakke plaat teneinde enige afdichting te kunnen realiseren.

Felsbaantjes van 150 mm ??? onder lichtstraat..
