Een geslaagde daktransformatie

Ing. J.M. Bruins DGI Dak & Gevel Ingenieurs bv

DAKRENOVATIE ZWEMBAD ZUIDERPOORT BUDEL

- OPDRACHTGEVER: GEMEENTE CRANENDONCK
- PROJECT: ZWEMBAD ZUIDERPOORT BUDEL
- DIRECTIE PROJECT: ADVIN BV
- DAK AANNEMER: VERKOELEN WEERT

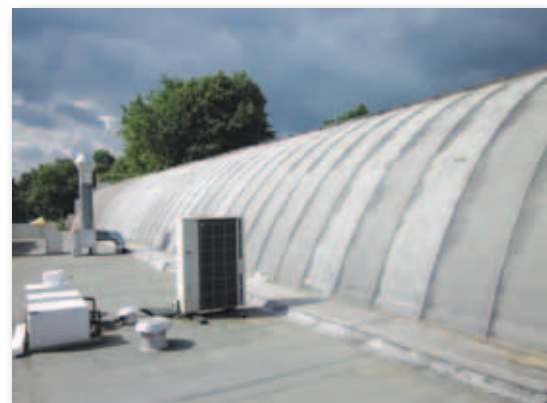
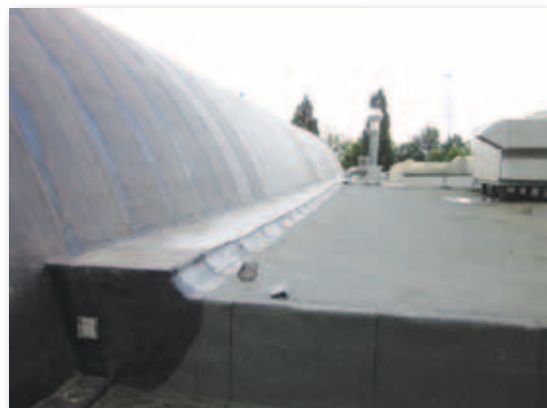
De condensatie/lekkage bleek vooral veroorzaakt door bouwfysische en daktechnische tekortkomingen in de daken. Hierbij is onderscheid gemaakt in bouwfysische en daktechnische tekortkomingen. Bouwfysisch was het ontbreken van een dampremmende laag een belangrijk manco. Daktechnisch was de kwaliteit van het uitgevoerd metalen zetwerk en de ontbrekende canelurefillers ter plaatse van de 'dakovergang' debet aan lekkage.

Bij het beoordelen van zwembaddaken wordt gerekend in de zwaarste Klimaatklasse 4. De afwezigheid van aan-eengesloten "baanvormige" dampremmende lagen in de gebogen constructie, maar ook in de aangrenzende plat dakconstructie, leidt in de onderhavige Klimaatklasse 4 (zwembaden) tot behoorlijk overmatige condensatie, respectievelijk lokaal zelfs condensatielekkage.

Energietechnisch werd vastgesteld dat de isolatie van een geringe dikte (40 mm in het gebogen dak en 50 mm in het platte dak) was, waardoor de Rc van de dakconstructie als onvoldoende wordt gekwalificeerd. Verbetering van beide aspecten werd bij de uitvoering van toekomstig dakonderhoud het uitgangspunt.
