Renovatie van een parkeerdak

Het parkeerdak van het een kantoorgebouw in Diemen was duidelijk aan een opknapbeurt toe. Het aanwezige PD-3 parkeerdakstelsel is verouderd, met name op de rijvlakken bij de op- en afrit van de hellingbaan klapperen tegels en is er zichtbare schade aan de onderliggende XPS isolatie. Tijd voor een volledige renovatie?

ing. R.M. van Baardewijk, DakSupport B.V.; Lid Verenigde Dakadviseurs

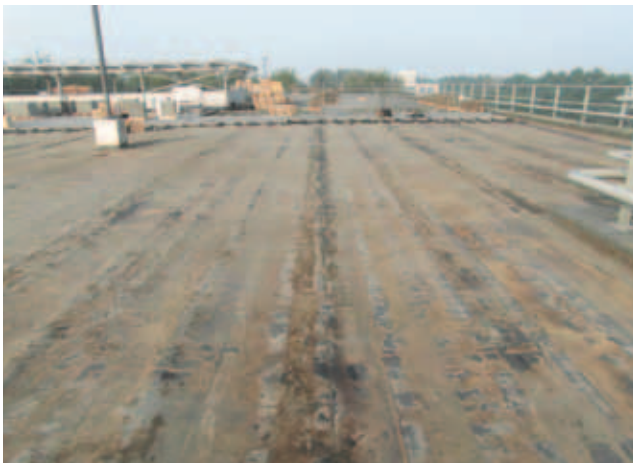
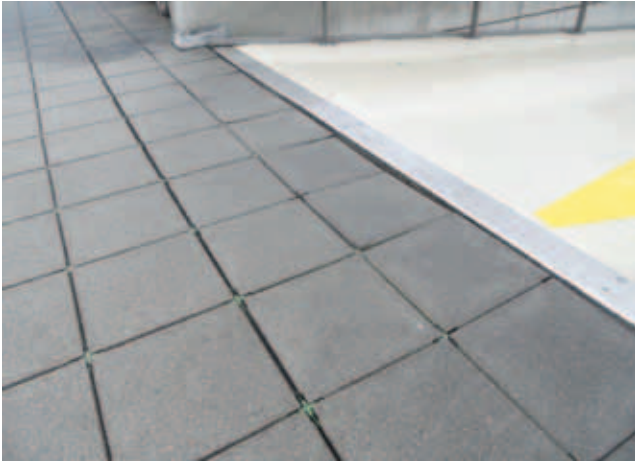
Het tegelsysteem bestaat uit tegels 500 x 500 x 70 mm, met kruisstukken. De kruisstukken tussen de tegels zijn door veroudering van het kunststof niet meer flexibel en breken hierdoor snel. Door de verspringingen in het tegelverband welke zijn ontstaan door schuiven en draaien op de tegels, staat een gedeelte van de kruisstukken niet meer recht tussen de tegels, ook door deze spanning ontstaat breuk.

De isolatieplaat is op de ondergrond ook verschoven, gezien de ruimte die bij de sponningen van de plaat onder de tegels aanwezig is. Door de beweging van de tegels op het dakvlak zijn delen van de isolatie beschadigd. De isolatieplaten bij de oprit zijn geheel door de tegel ingedrukt, zodat het profiel van de tegel in de plaat is gedrukt. Op de plaats van een insnijding van het dak, op een niet frequent bereiden zone, is zichtbaar dat de bestaande isolatieplaat is 'gekraakt', zichtbare scheuren door een te hoge frequente belasting.

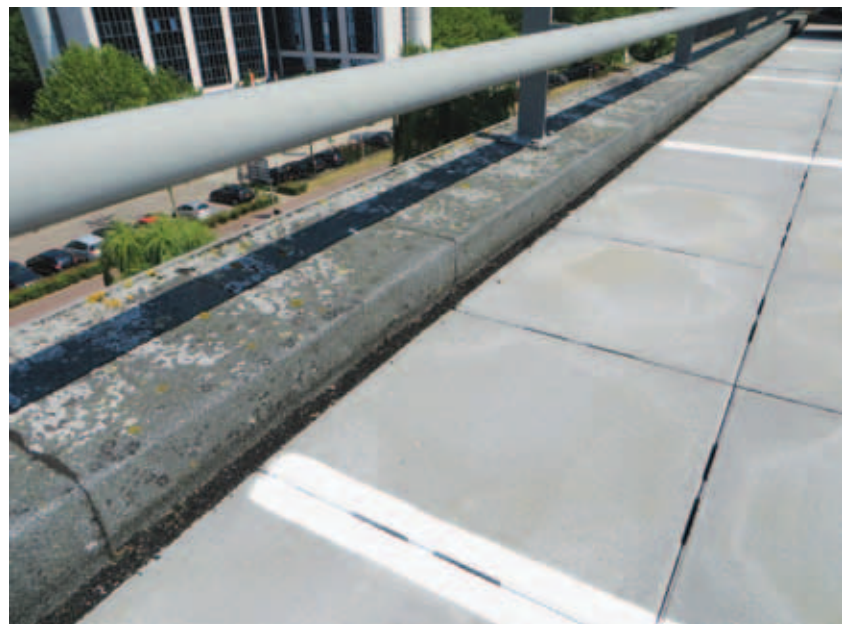
De conditie van de toplaag is in goede staat aangetroffen, er is lichte verwerking maar geen veroudering waargenomen zoals craquelé in de topcoating van de bitumen, dit terwijl de dakbedekking al circa 25 jaar op het dak aanwezig is. De insnijding op een lager dakdeel, waar mag worden verondersteld dat deze langer vochtig blijft vanwege het afschot, geeft eveneens een beeld van een toplaag in een goede conditie.

De oudere originele dakbedekking is eveneens nog aanwezig op het dakvlak, onder de aangebrachte renovatielagen met APP dakbedekking. De oudere dakbedekking bestaat uit een scheidingsvlies van polyester en een met glasvlies gewapende PVC kunststof dakbedekking. De scheidingslaag

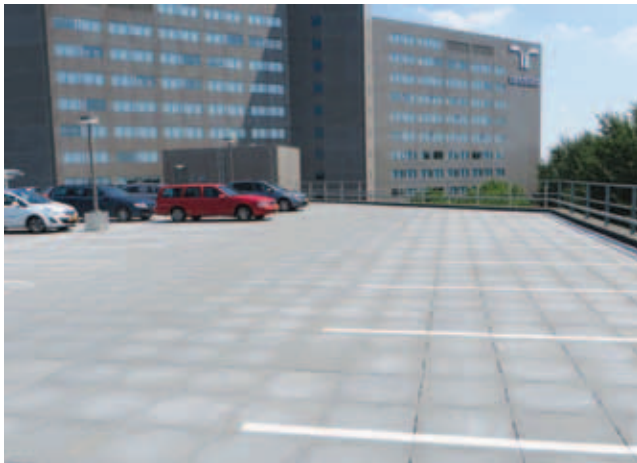
beschouwing latend, is de onderlaag van isolatie, de stabiele opleg van de tegels, niet meer functioneel. De isolatie is 'gekraakt' en biedt geen stabiele opleg meer, sterker nog, op de frequent bereden dakdelen zorgt de isolatie voor vering en 'klapperen' van de tegels. Een technische ingreep om de functionaliteit sterk te verbeteren is aan te bevelen.
