# 20.000 m<sup>2</sup> mosdak verwijderd

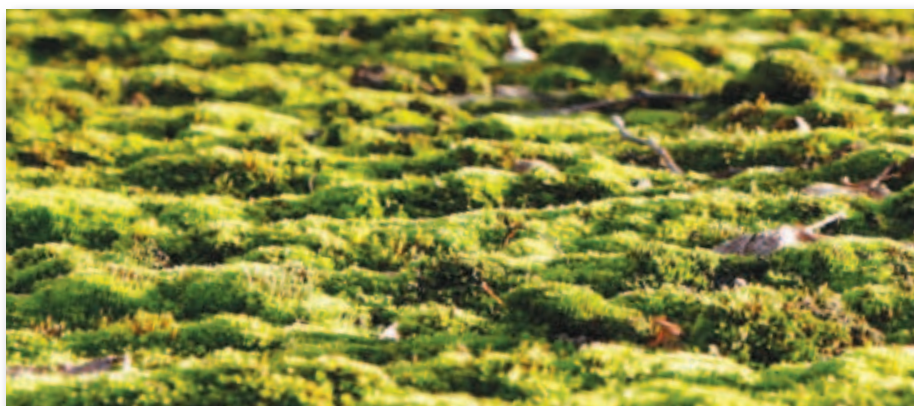
Door de storm van 18 april lieten de matten los, deze zijn deels naast de woning terecht gekomen. Op de randen van de matten waren betongtegels aangebracht, waarschijnlijk bedoeld als extra ballast voor de mosmatten. Gelukkig zijn er geen persoonlijke ongelukken gebeurd.

Alle 20.000 m<sup>2</sup> matten zijn inmiddels verwijderd, om te voorkomen dat zich nog verdere gevaarlijke situaties kunnen voordoen. Over de schade op de daken van de woningen zal nog het nodige onderzocht moeten worden. De matten waren met een kit bevestigd aan de onderliggende dakbedekking. Door het lostrekken van de kit is de dakbedekking beschadigd. De plekken waar deze beschadiging mogelijk de waterdichtheid van de dakbedekking zou kunnen aantasten, zijn inmiddels gerepareerd.

"Als de fout niet in de applicatie zit, is er dus iets mis met het product – en dat moet dan een gebrek zijn dat niet naar voren kwam tijdens onze eerdere testen en toepassingen. Er zijn verschillende mogelijkheden, waarbij bijvoorbeeld gedacht kan worden aan een grotere krimp van de mat dan voorzien, waardoor de lijm wordt losgetrokken van de dakbedekking, of een minder goede hechting van de lijm dan gedacht, ook waren de matten niet volgroeid waardoor het gewicht van de mat lager uitviel dan verwacht – maar er zijn meerdere oorzaken denkbaar. Dit wordt momenteel door Lefier en BDA onderzocht, het is te vroeg om daarop vooruit te lopen. Zodra de oorzaak bekend is, zullen wij deze communiceren. Momenteel is onze eerste prioriteit dit incident op een correcte manier af te handelen, en dat betekent: voorkomen dat er verdere schade of gevaar ontstaat, de ontstane schade herstellen en zodra de oorzaak van deze calamiteit bekend is met Lefier in gesprek gaan over de vervolgstappen. Al sinds 2011 maakt de mosmat geen onderdeel meer uit van ons portfolio."
