Een geslaagde daktransformatie

Ing. J.M. Bruins DGI Dak & Gevel Ingenieurs bv

DAKRENOVATIE ZWEMBAD ZUIDERPOORT BUDEL

- OPDRACHTGEVER: GEMEENTE CRANENDONCK
- PROJECT: ZWEMBAD ZUIDERPOORT BUDEL
- DIRECTIE PROJECT: ADVIN BV
- DAK AANNEMER: VERKOELEN WEERT

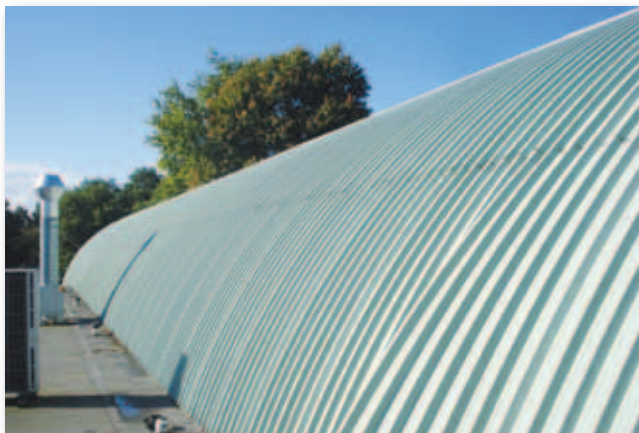
In 2012 werd DGI gevraagd dakonderzoek uit te voeren voor de vaststelling van een technisch en economisch verantwoorde keuze met betrekking tot uit te voeren dakonderhoud, waarbij in acht genomen dat de condensatie- en lekkageproblematiek duurzaam wordt opgelost.

De reden van voorzien dakonderhoud was vooral gelegen in de toenemende klachten van gebruikers door lekkage. De lekkage ontstond zowel door regen als door optredende condensatie.
